PROJEKT ARCHITEKTONICZNO – BUDOWLANY

TEMAT: **REMONT KONSERWATORSKI BUDYNKU KOŚCIOŁA, MURU ZEWNĘTRZNEGO ORAZ DZWONNICY, KOŚCIOŁA P.W. ŚW. KATARZYNY W NOWYM TARGU, UL. KOŚCIELNA 1, POW. NOWATORSKI, WOJ. MAŁOPOLSKIE, DZIAŁKA NUMER 11117 ORAZ 11108, OBRĘB 0001, 34-400 NOWY TARG**

INWESTOR: **PARAFIA RZYMSKOKATOLICKA P.W. ŚW. KATARZYNY W NOWYM TARGU**

LUTY 2024

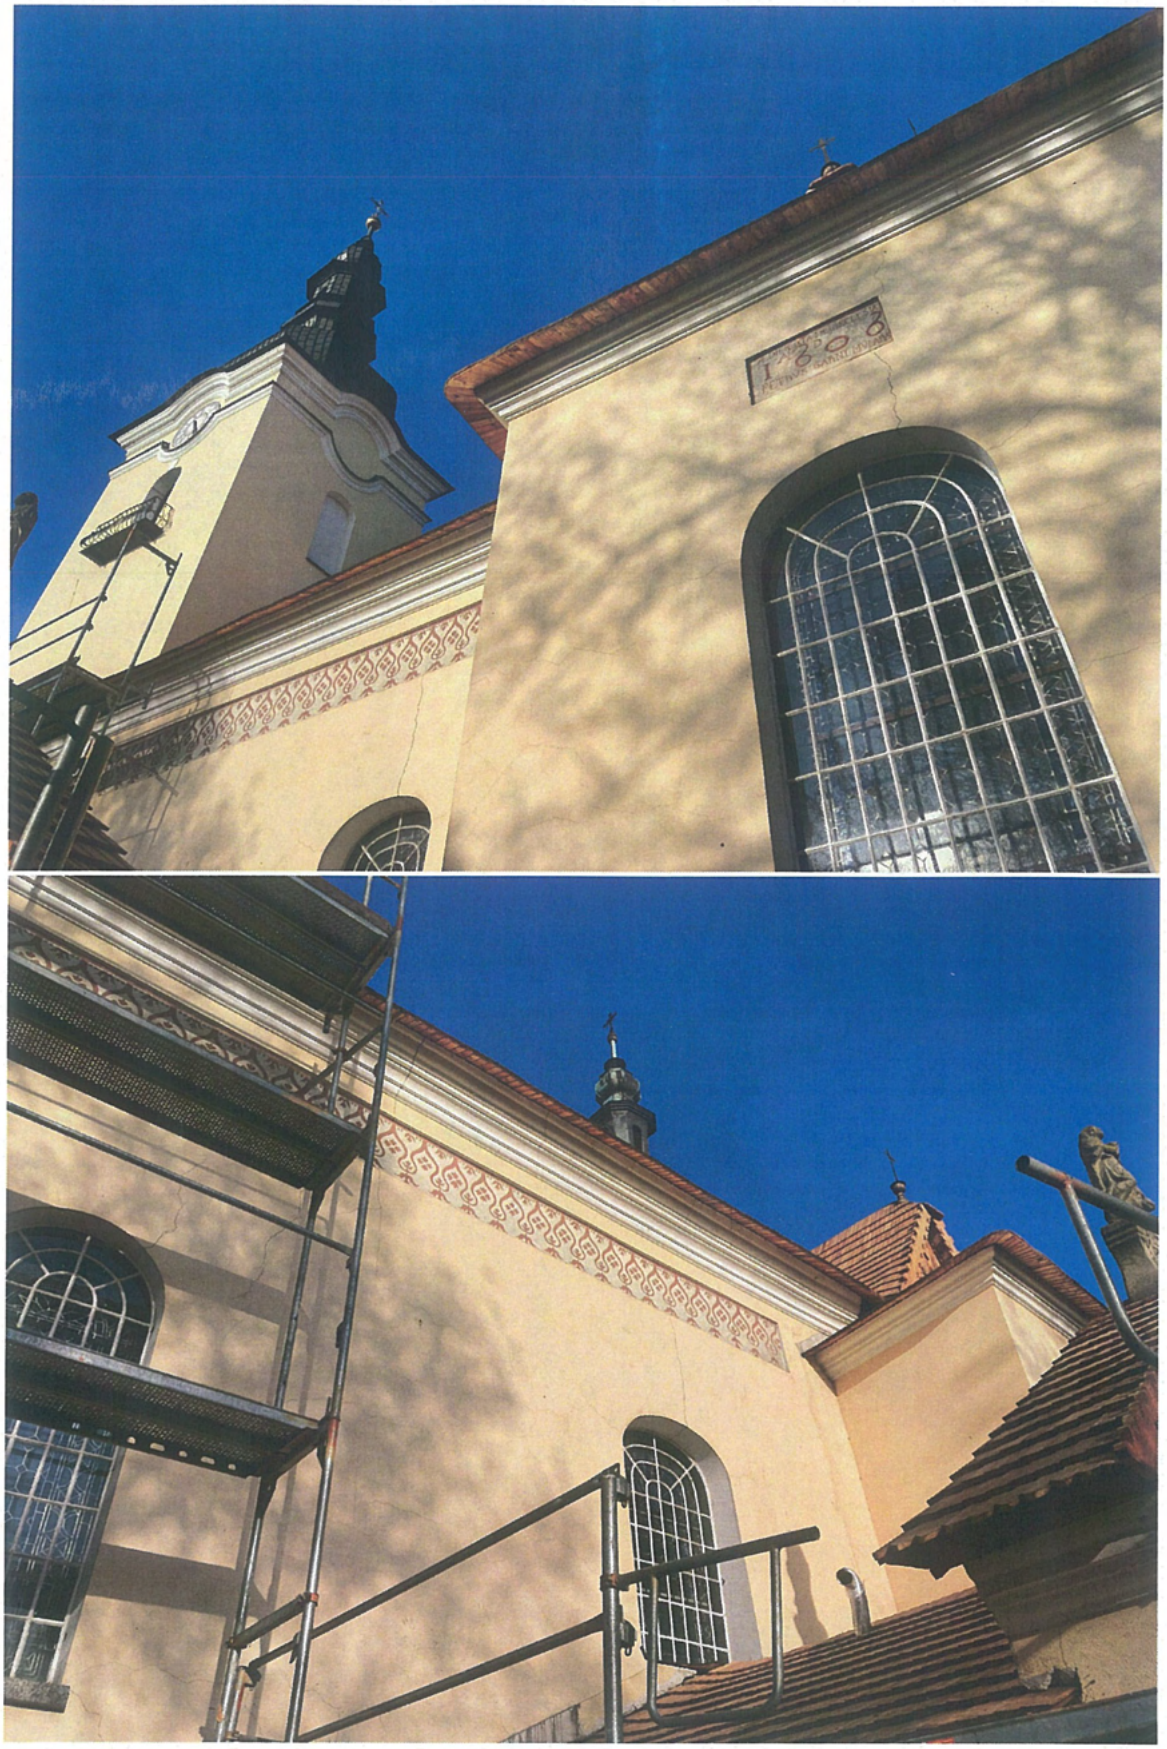
Zdjęcie 1. Widok elewacji zachodniej na wieżę kościelną budynku kościoła

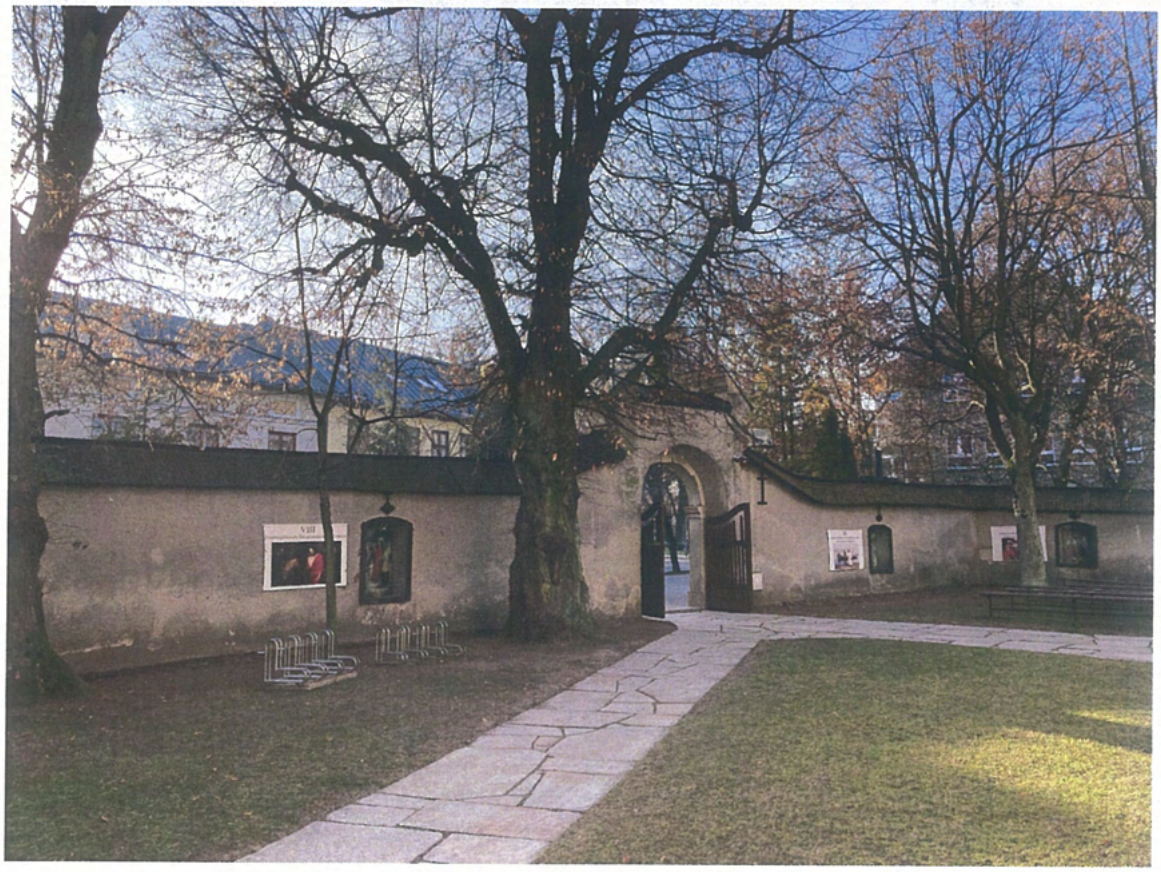
Zdjęcie 9. 10. (od góry) Widok elewacji północno-zachodniej dzwonnicy widziany z perspektywy dziedzińca kościoła. Widok na część muru zewnętrznego południowego odcinka z widoczną bramą wejściową

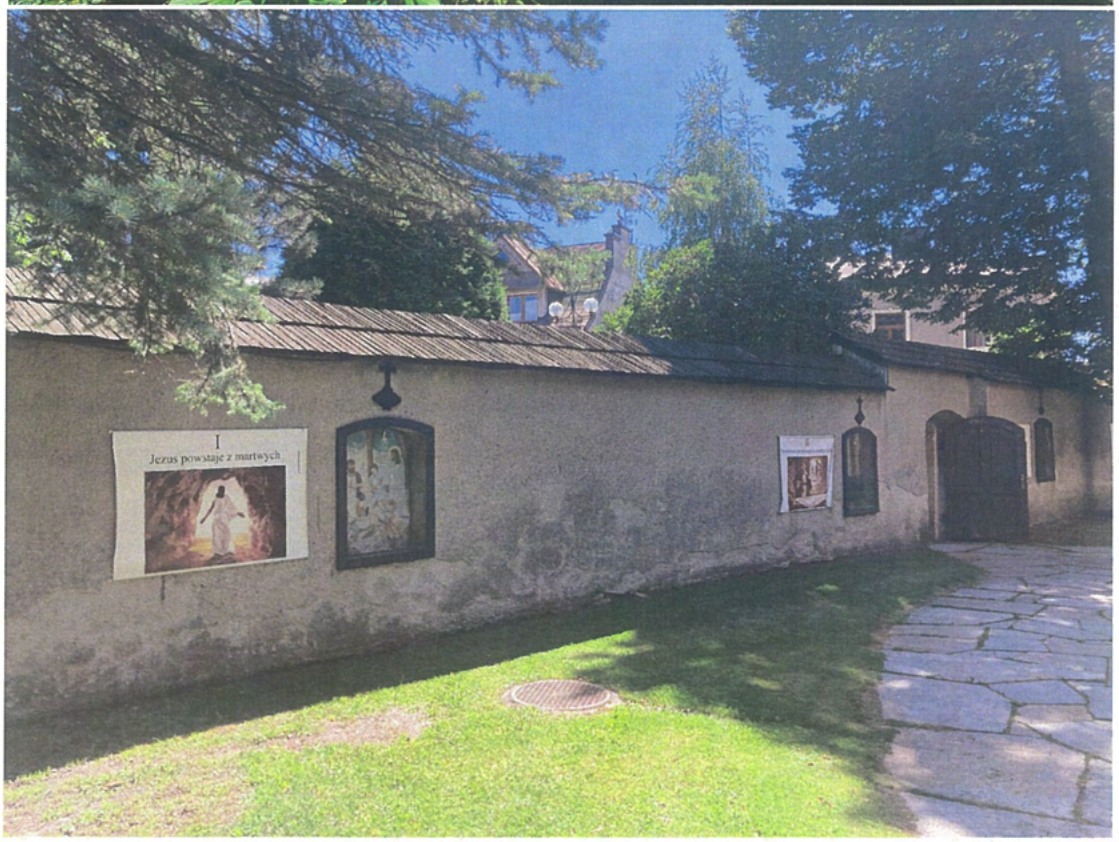
Zdjęcie 15.16. Widoki elewacji muru zewnętrznego pomiędzy terenem kościoła a terenem plebanii

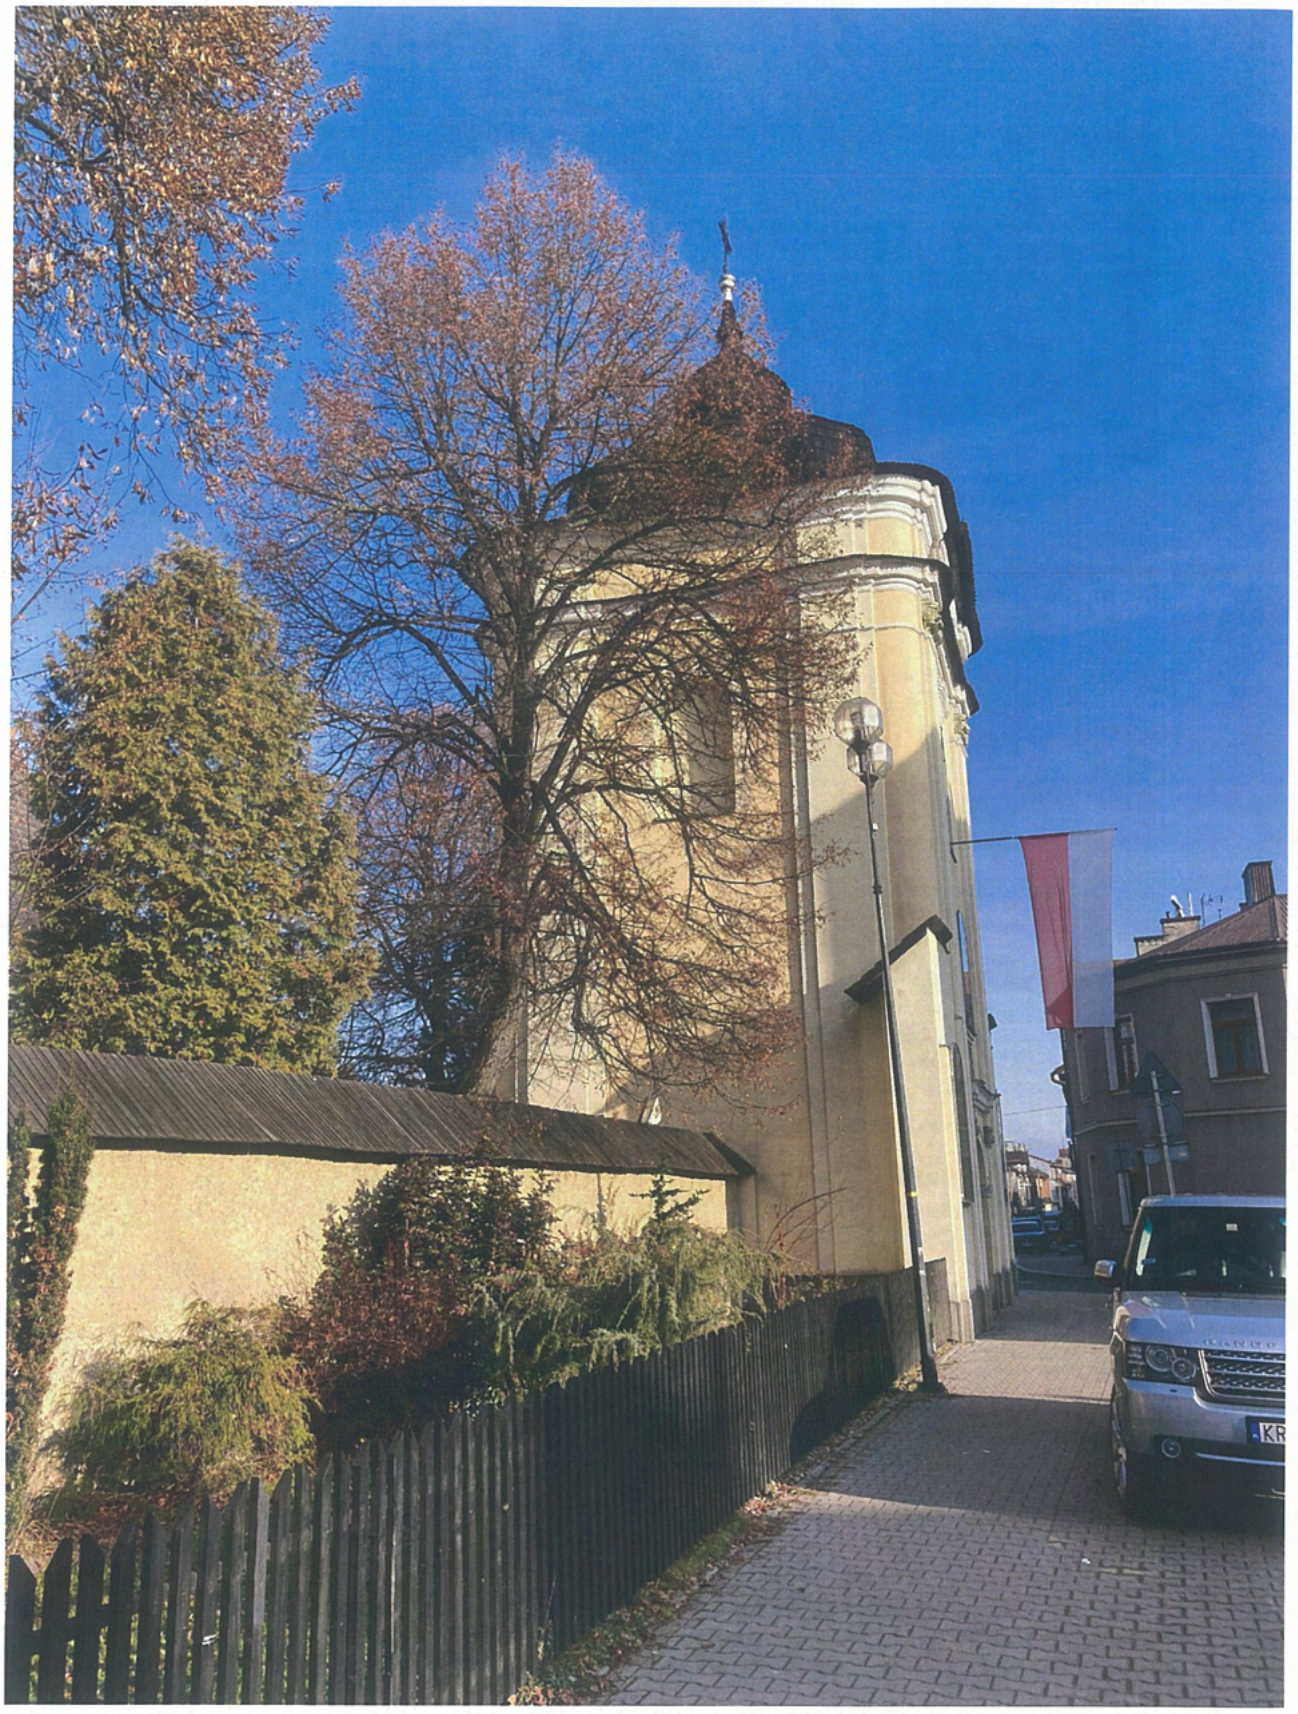
Zdjęcie 17. Widok na fragment muru zewnętrznego odcinka południowego wraz z dzwonnicą z perspektywy ulicy Kościelnej

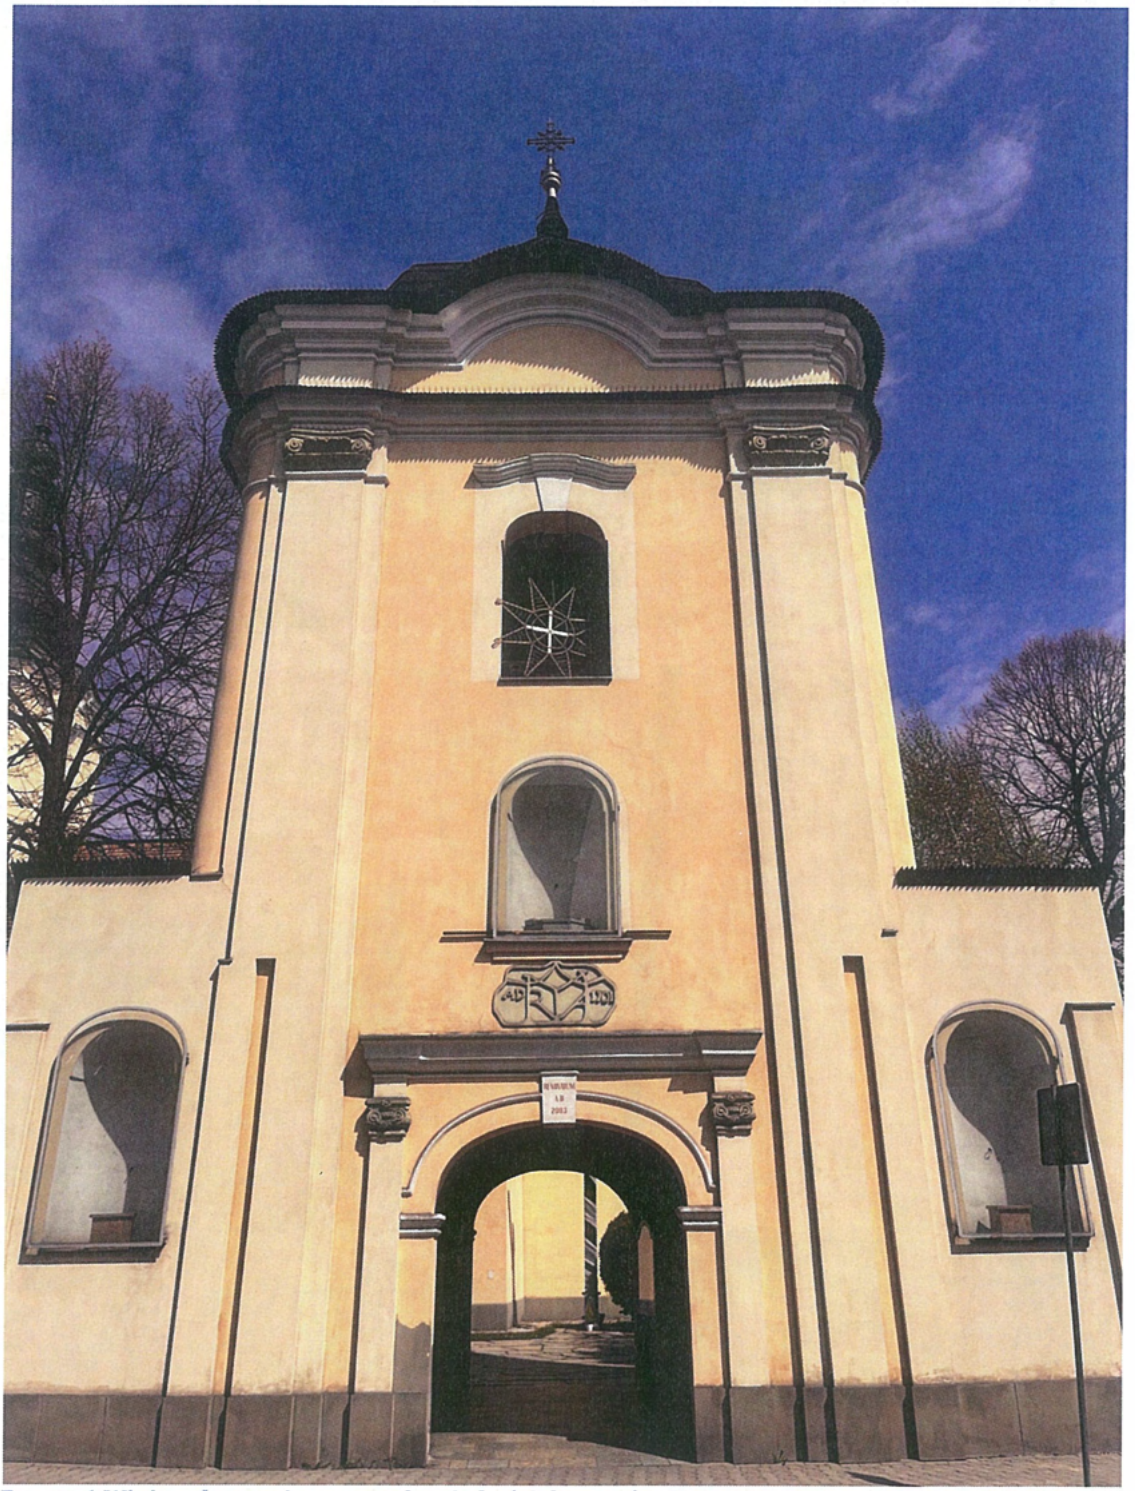
Fot. nr 1 Wieża – dzwonnica w ogrodzeniu kościoła p.w. św. Katarzyny w Nowym Targu. Widok ogólny od strony południowej; widoczne zawilgocenie cokołu i naprawy cementowe.

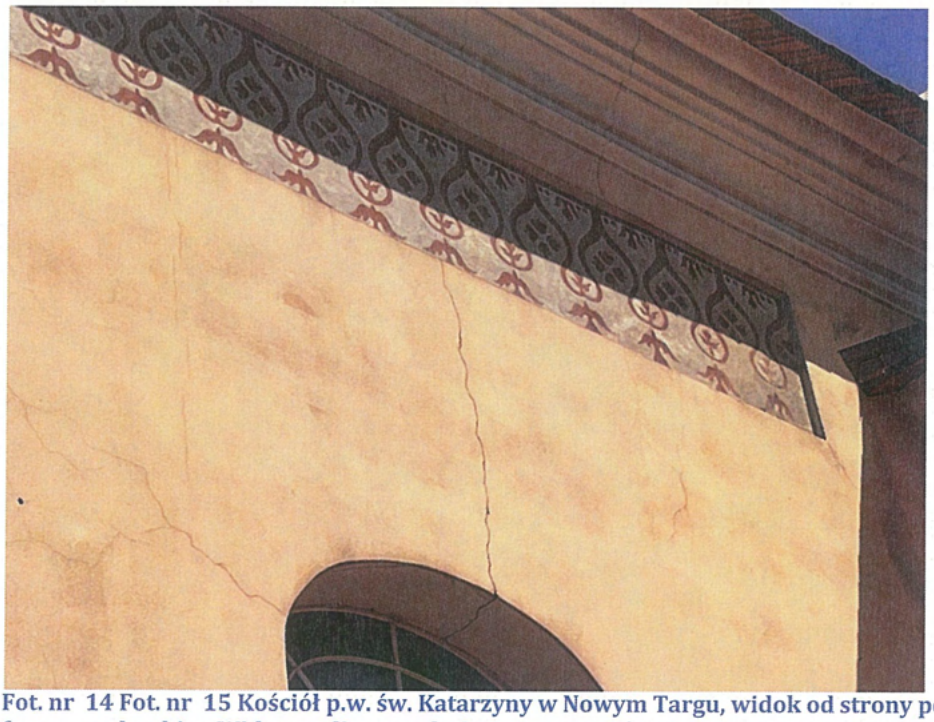
Fot. nr 12 Fot. nr 13 Kościół p.w. św. Katarzyny w Nowym Targu, elewacja od strony południowej (z kamiennymi figurami św. Tekli, MB Niepokalane Poczęcie i fryzem malarskim). Widoczne pęknięcia gzymsu.

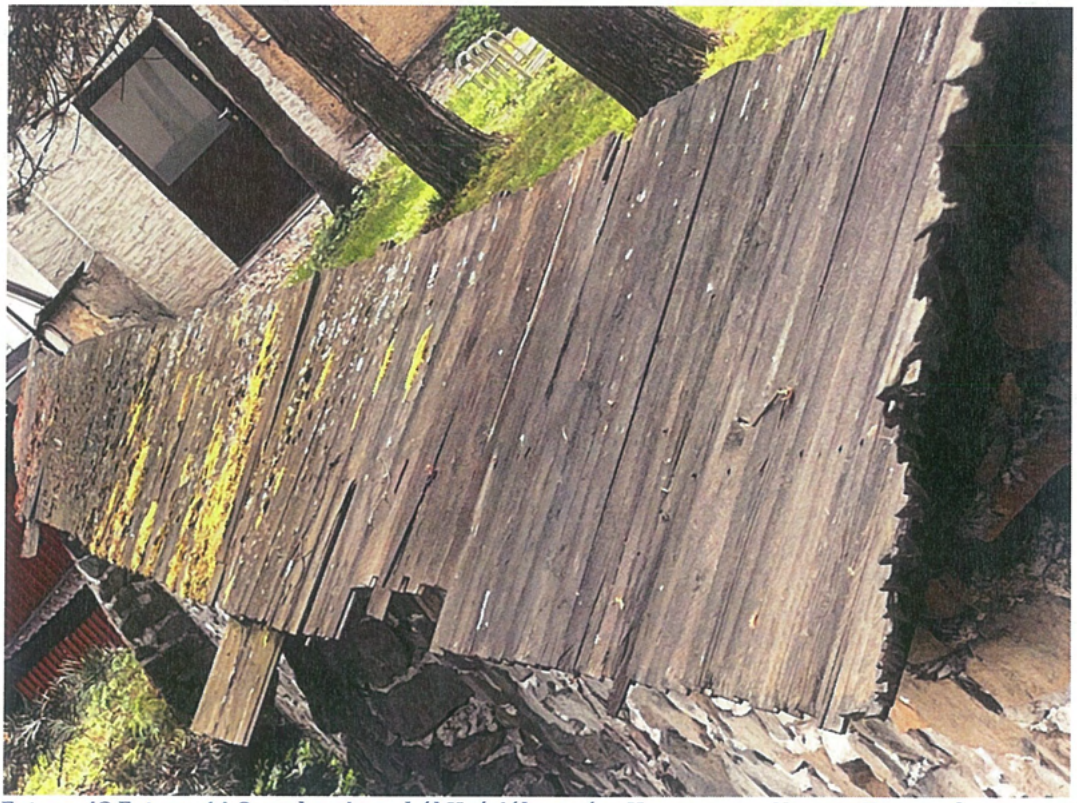
Fot. nr 41 Fot. nr 42 Ogrodzenie wokół Kościół p.w. św. Katarzyny w Nowym Targu – fragment od strony północnej. Widoczna warstwa tynku cementowo-wapiennego nakrapianego, zawilgocenie muru, zasolenie, objawy korozji biologicznej.

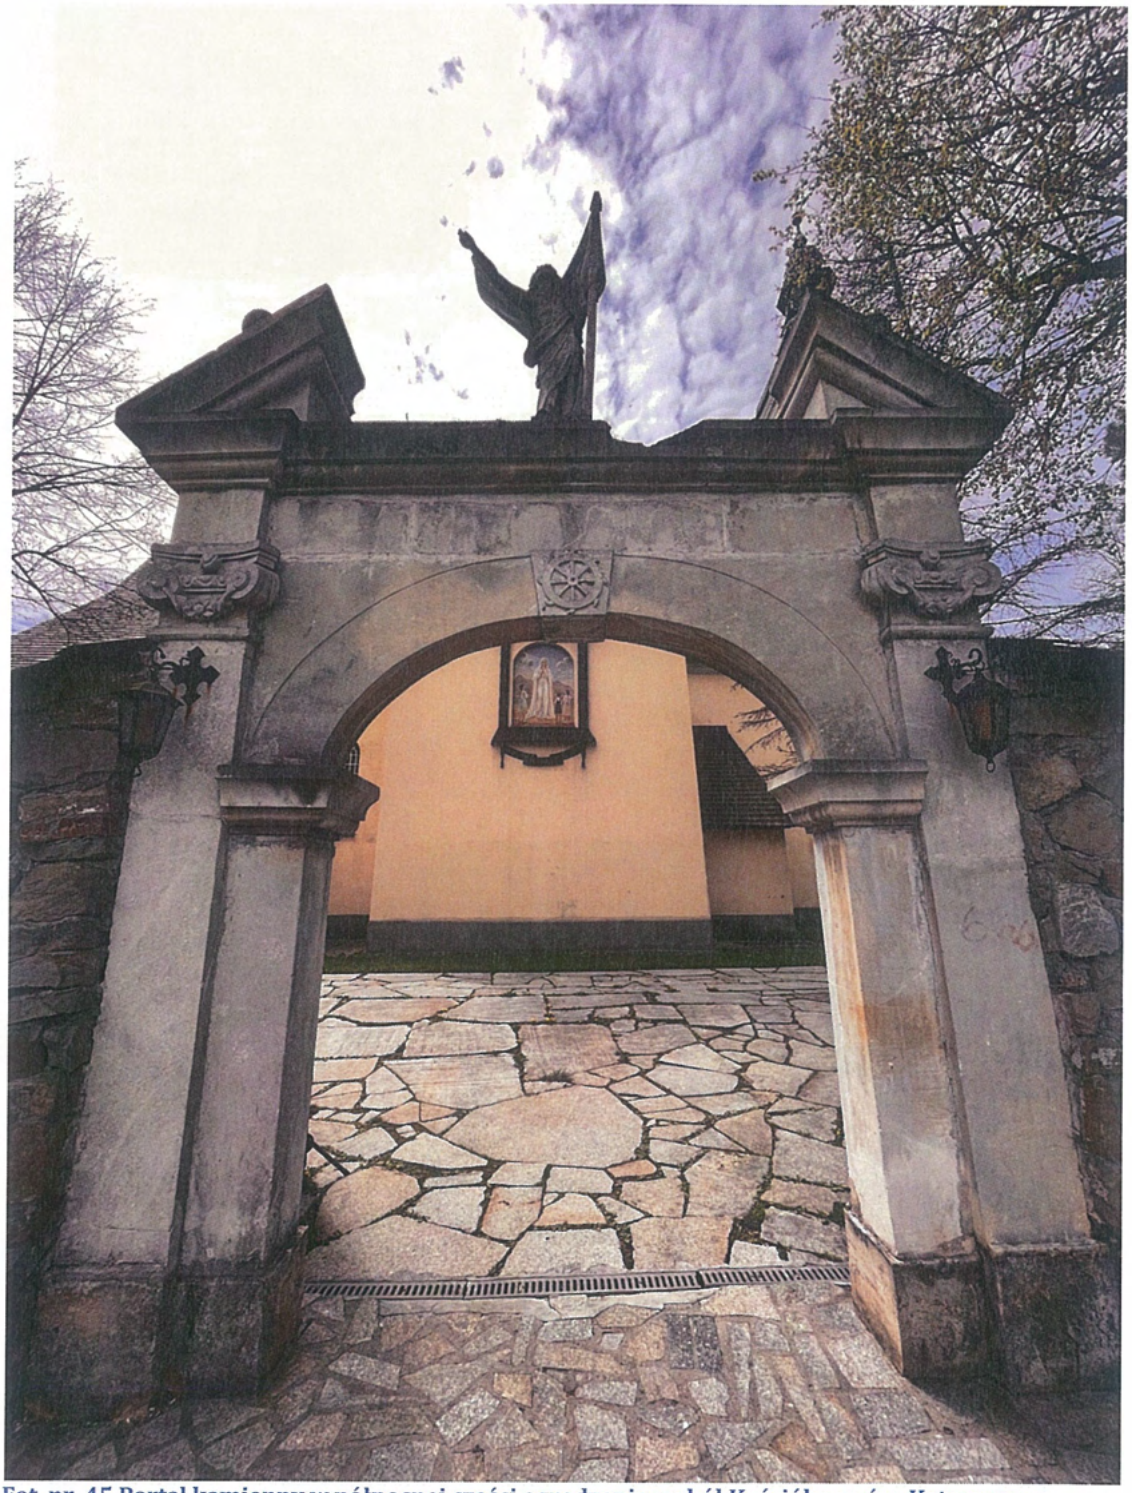
Fot. nr 43 Fot. nr 44 Ogrodzenie wokół Kościół p.w. św. Katarzyny w Nowym Targu – fragment od strony północnej. Widoczny watek kamienny, zawilgocenie muru, zasolenie, objawy korozji biologicznej, ubytki spoinowania, cementowe naprawy spoinowania, nakrycie gontowe nieszczelne, z ubytkami, zszarzałe, pokryte mchem i porostami

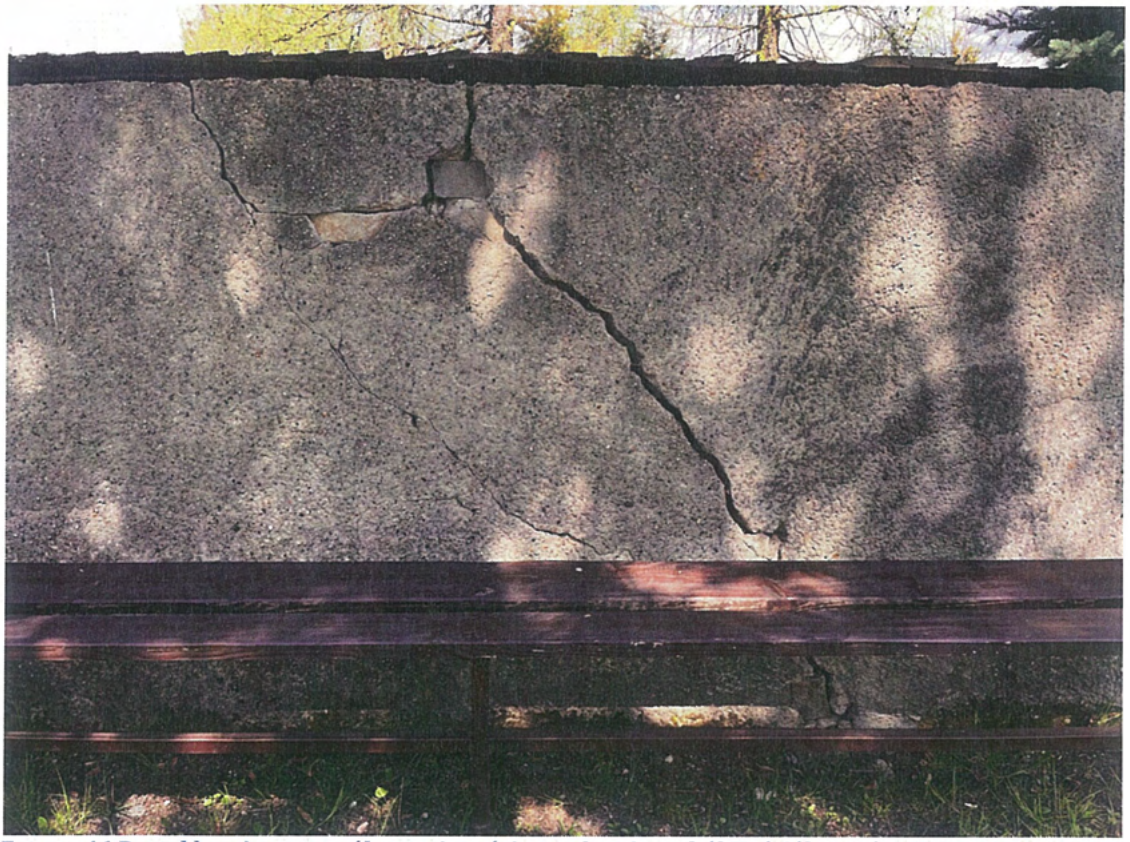
Fot. nr 45 Portal kamienny w północnej części ogrodzenia wokół Kościół p.w. św. Katarzyny w Nowym Targu. Widoczne ubytki kamienia, , warstwa fałszywej patyny, naprawy cementowe, objawy korozji biologicznej

dezynfekcję, impregnację w koniecznym zakresie, uzupełnienie spoin i ubytków kamienia z użyciem zapraw mineralnych (sztuczny kamień) oraz konieczne rekonstrukcje.
